Asbestinventarisatetest

Toekomststraat 31, 8500 Kortrijk

Attestnummer : 20230926-000471.001

Uitgegeven op : 26.09.2023

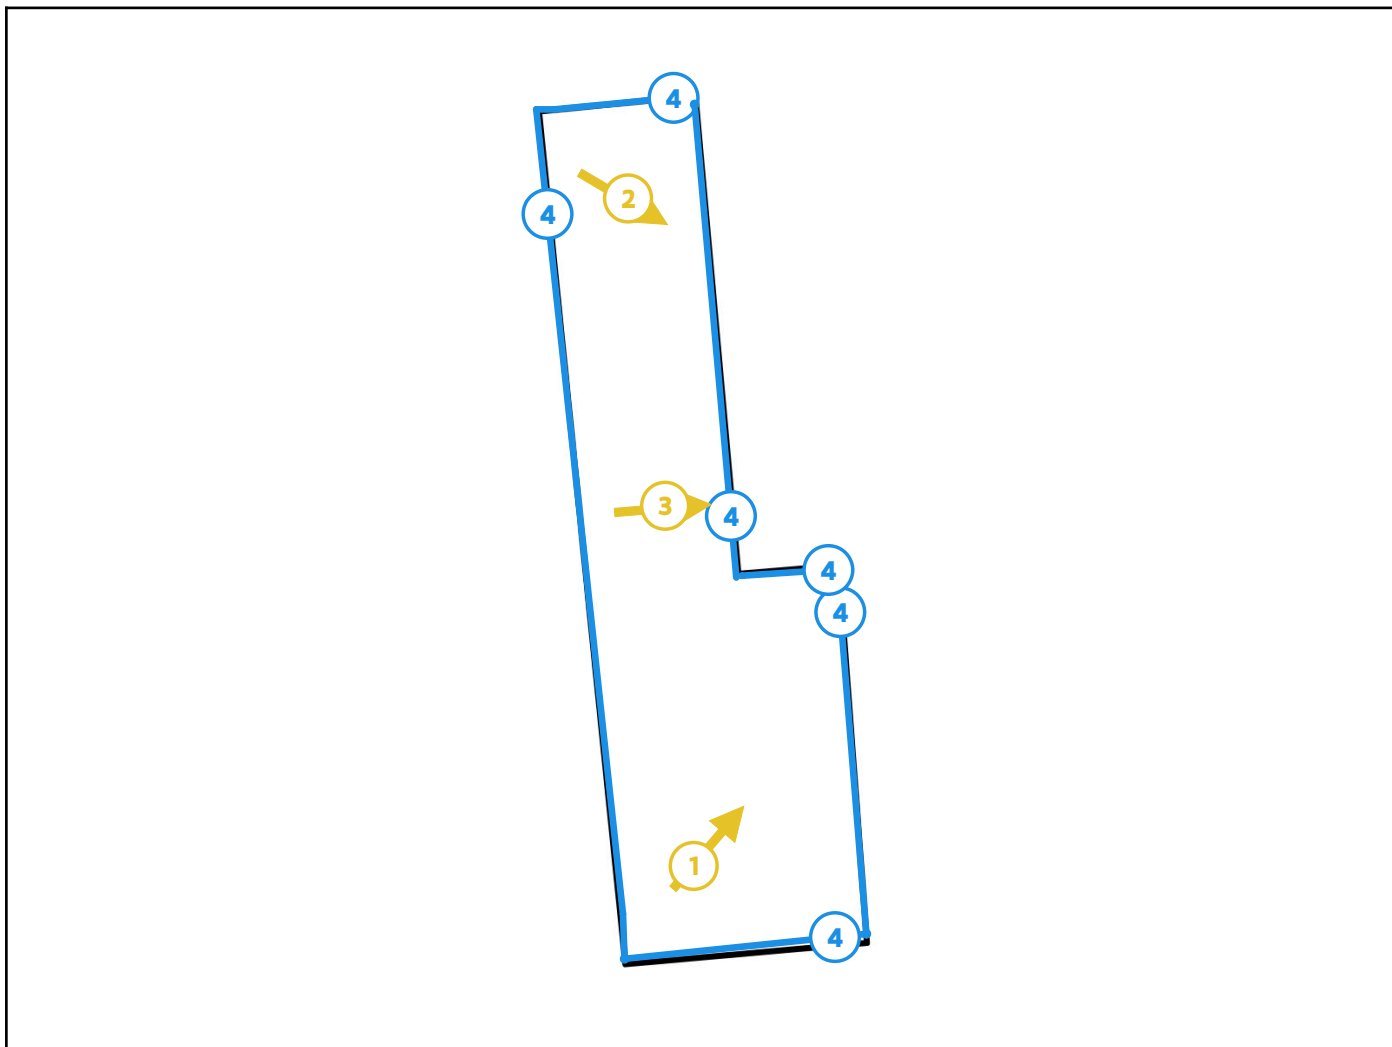
Plan 1.1: Hoofdgebouw plan

Beschrijving	Type	Actie
1. Roofing hoofdgebouw	Asbestmateriaal	Zorgvuldig beheren
2. zadeldak bijkeuken	Asbestmateriaal	Zorgvuldig beheren
3. roofing achterbouw	Asbestmateriaal	Zorgvuldig beheren
4. pleisterwerk	Geen asbest	-

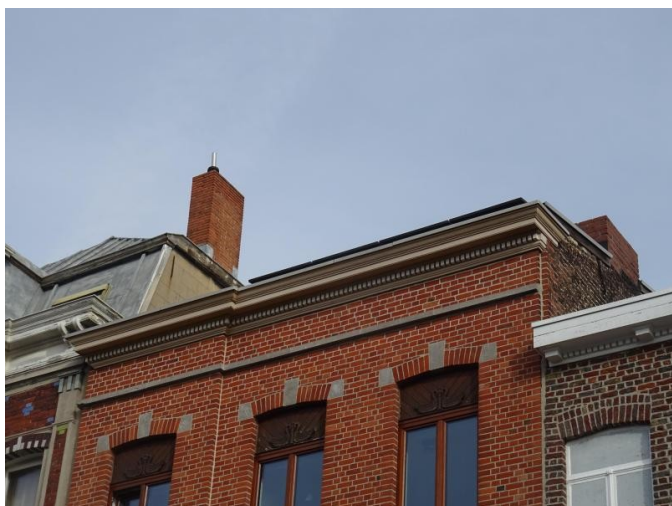
Het asbestmateriaal valt onder de mijlpaal van 2040.

Eindbeoordeling materiaalrisico	Laag materiaalrisico en/of verlaagde kans op vezelvrijgave
---------------------------------	--

Gebondenheid	Categorie 1: hechtgebonden in oorsprong
Asbestsoort (vezeltype)	Crocidoliet aanwezig
Asbestconcentratie	Laag (< 50%)
Afschermingsgraad van het gehele materiaal	Geheel of deels vrij aan de buitenlucht
Toestand van het materiaal	Licht beschadigd, licht verweerd. Intact materiaal type Pical – asbestboard of categorie III 'gebondenheid'

Beschrijving	Roofing hoofdgebouw
Omgeving	Buiten
Primaire drager	Schuin dak
Asbestmateriaal	Dak- en gevelbekleding - Roofing
Bindmiddel van asbestmateriaal	Bitumen (roofing, teer, asfalt)
Gebondenheid op basis van bindmiddel	Hecht
Hoeveelheid (oppervlakte - aantal)	<ul style="list-style-type: none">69,00 m² - 1 stuk
Totale oppervlakte	69,00 m ²
Eenvoudig bereikbaar	Nee <ul style="list-style-type: none">Het asbestmateriaal is bedekt (uitgezonderd laag verf, coating, behang, kunststof, textiel) en het wegnemen van het bedekkende materiaal kan niet zonder het bedekkende materiaal te beschadigen.

- Zorg voor een veilig beheer en verwijder dit asbestmateriaal wanneer het bij werken eenvoudig bereikbaar wordt. Controleer de toestand jaarlijks op wijzigingen.

- Eenvoudige handelingen: mag via doe-het-zelf of door werknemer(s) met opleidingsattest eenvoudige handelingen
De hoogte van dit stuk dak is 12,5 m, vandaar dat we deze toepassing als "niet eenvoudig bereikbaar" bestempelen. Laat dit dan ook beter doen door een aannemer dakwerken, die steeds over het opleidingsattest eenvoudige handelingen beschikt.

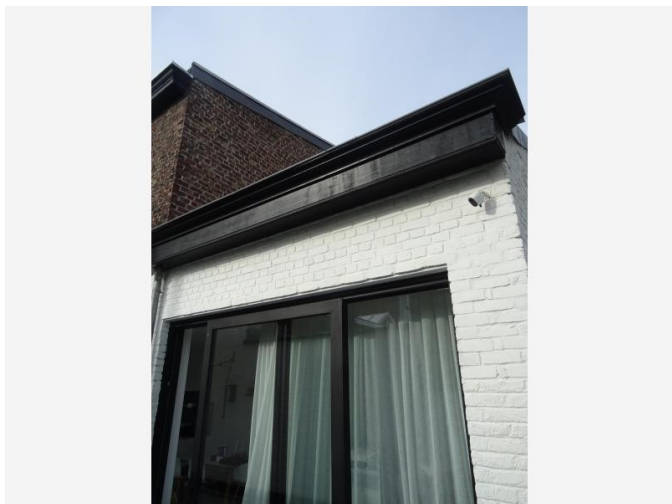
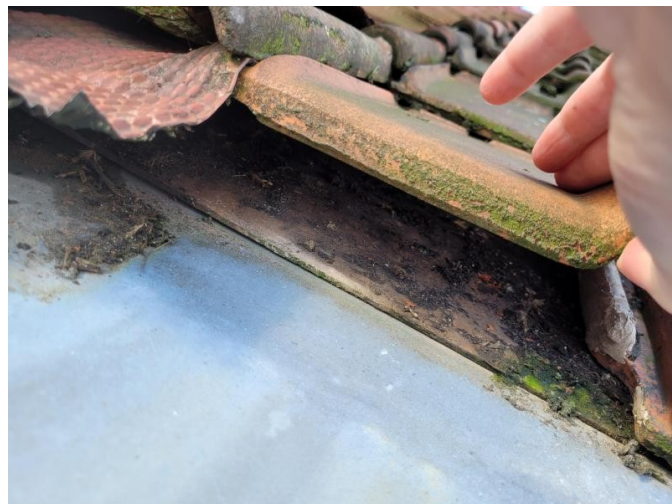
Het asbestmateriaal valt onder de mijlpaal van 2040.

Eindbeoordeling materiaalrisico	Zeer laag materiaalrisico en/of zeer lage kans op vezelvrijgave
---------------------------------	---

Gebondenheid	Categorie 1: hechtgebonden in oorsprong
Asbestsoort (vezeltype)	Crocidoliet aanwezig
Asbestconcentratie	Laag (< 50%)
Afschermingsgraad van het gehele materiaal	Stootvaste afscherming of omkasting
Toestand van het materiaal	Onbeschadigd, niet verweerd

Beschrijving	zadeldak bijkeuken
Omgeving	Binnen
Primaire drager	Schuin dak
Asbestmateriaal	Plaat, paneel, tablet - Type Menuiserite
Bindmiddel van asbestmateriaal	Cement
Gebondenheid op basis van bindmiddel	Hecht
Hoeveelheid (oppervlakte - dikte - aantal)	• 16,05 m ² - 0,30 cm - 1 stuk
Totaal volume	0,048 m ³
Eenvoudig bereikbaar	Nee <ul style="list-style-type: none">Het asbestmateriaal is bedekt (uitgezonderd laag verf, coating, behang, kunststof, textiel) en het wegnemen van het bedekkende materiaal kan niet zonder het bedekkende materiaal te beschadigen.
Bevestigingswijze	• Geschroefd

- Zorg voor een veilig beheer en verwijder dit asbestmateriaal wanneer het bij werken eenvoudig bereikbaar wordt. Controleer de toestand jaarlijks op wijzigingen.

- Eenvoudige handelingen: mag via doe-het-zelf of door werknemer(s) met opleidingsattest eenvoudige handelingen
Kan enkel verwijderd worden door de dakpannen af te halen, vandaar dat we deze toepassing als "niet eenvoudig bereikbaar" bestempelen. Laat dit dan ook beter doen door een aannemer dakwerken, die steeds over het opleidingsattest eenvoudige handelingen beschikt.

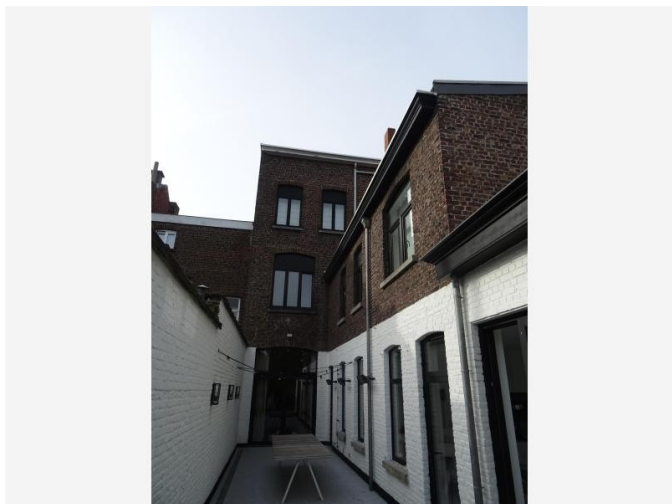
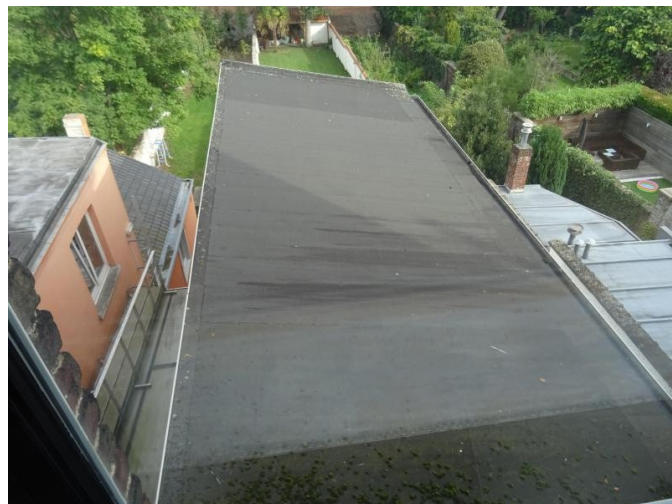
Het asbestmateriaal valt onder de mijlpaal van 2040.

Eindbeoordeling materiaalrisico	Laag materiaalrisico en/of verlaagde kans op vezelvrijgave
---------------------------------	--

Gebondenheid	Categorie 1: hechtgebonden in oorsprong
Asbestsoort (vezeltype)	Crocidoliet aanwezig
Asbestconcentratie	Laag (< 50%)
Afschermingsgraad van het gehele materiaal	Geheel of deels vrij aan de buitenlucht
Toestand van het materiaal	Onbeschadigd, niet verweerd

Beschrijving	roofing achterbouw
Omgeving	Buiten
Primaire drager	Plat dak
Asbestmateriaal	Dak- en gevelbekleding - Roofing
Bindmiddel van asbestmateriaal	Bitumen (roofing, teer, asfalt)
Gebondenheid op basis van bindmiddel	Hecht
Hoeveelheid (oppervlakte - aantal)	• 37,76 m ² - 1 stuk
Totale oppervlakte	37,76 m ²

- Zorg voor een veilig beheer en verwijder dit asbestmateriaal wanneer het bij werken eenvoudig bereikbaar wordt. Controleer de toestand jaarlijks op wijzigingen.

- Eenvoudige handelingen: mag via doe-het-zelf of door werknemer(s) met opleidingsattest eenvoudige handelingen
Het dak bevindt zich op een hoogte van 6m vandaar dat we deze toepassing als "niet eenvoudig bereikbaar" bestempelen. Laat dit dan ook beter doen door een aannemer dakwerken, die steeds over het opleidingsattest eenvoudige handelingen beschikt.

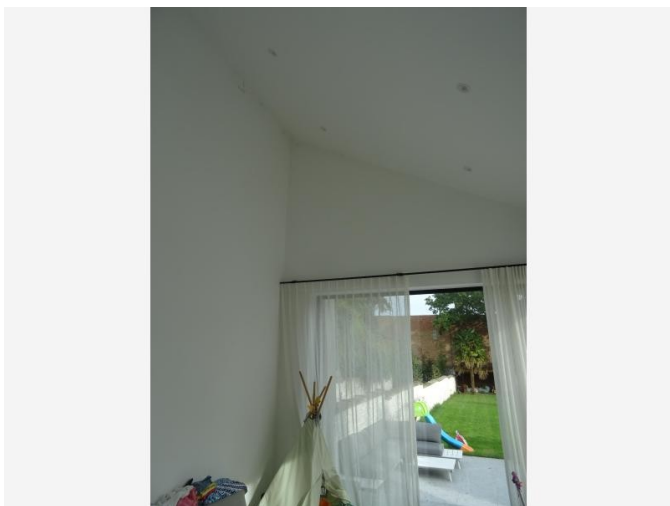
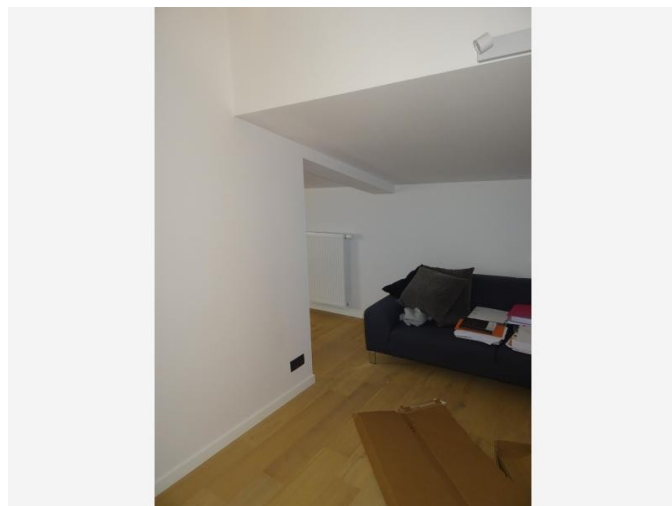
Geen asbest

Beschrijving	pleisterwerk
Omgeving	Binnen
Bindmiddel van materiaal	Gips - kalk
Gebondenheid op basis van bindmiddel	Niet-hechtgebonden
Identificatiemethode	Vaststelling met bewijsdocument, zonder monstername
Destructieve handeling voor identificatie	Nee
